Innenrenovierung der Kirche in Seelbach

Auftakt Monitoring im
Oktober 2020

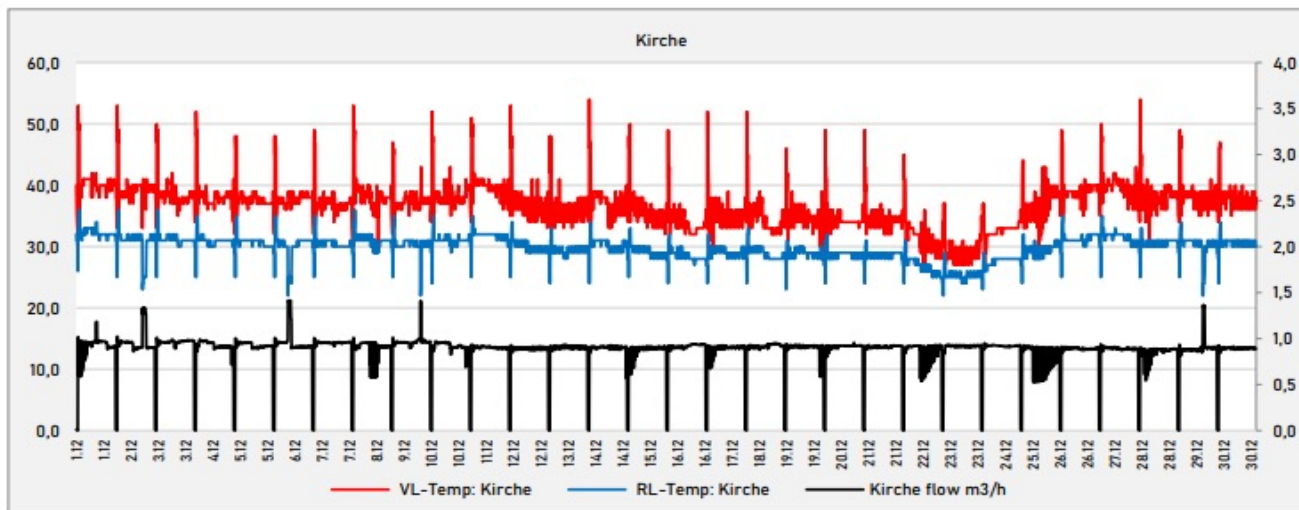
16 Heizkreis Kirche

Der Heizkreis für die Fußbodenheizung der Kirche ist unauffällig. Die Vorlauf- und Rücklauf-temperatur haben eine Spreizung von ca. 8K. Die Pumpe schaltet einmal am Tag kurzzeitig aus und gleich wieder ein.

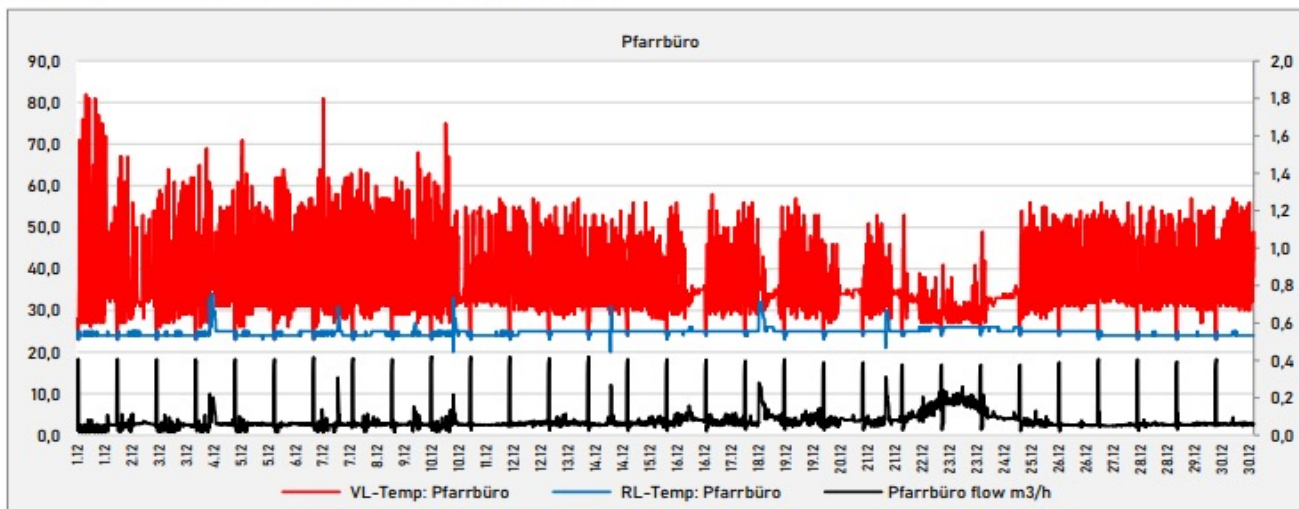
17 Heizkreis Pfarrbüro

Der Heizkreis für das Pfarrbüro hat noch Optimierungspotential. Die Vorlauf-temperatur schwankt sehr stark.

Zum Heizkreis Pfarrbüro:

„Die Regelparameter und Auslegung des Regelventils sowie der Pumpe sind zu überprüfen. Bitte Rücksprache mit Heizungsfirma nehmen.“

„Im Rahmen der Gewährleistung sind die Parameter des Regelkreises so anzupassen, so dass die Vorlauf-temperatur nicht mehr so stark schwingt.“

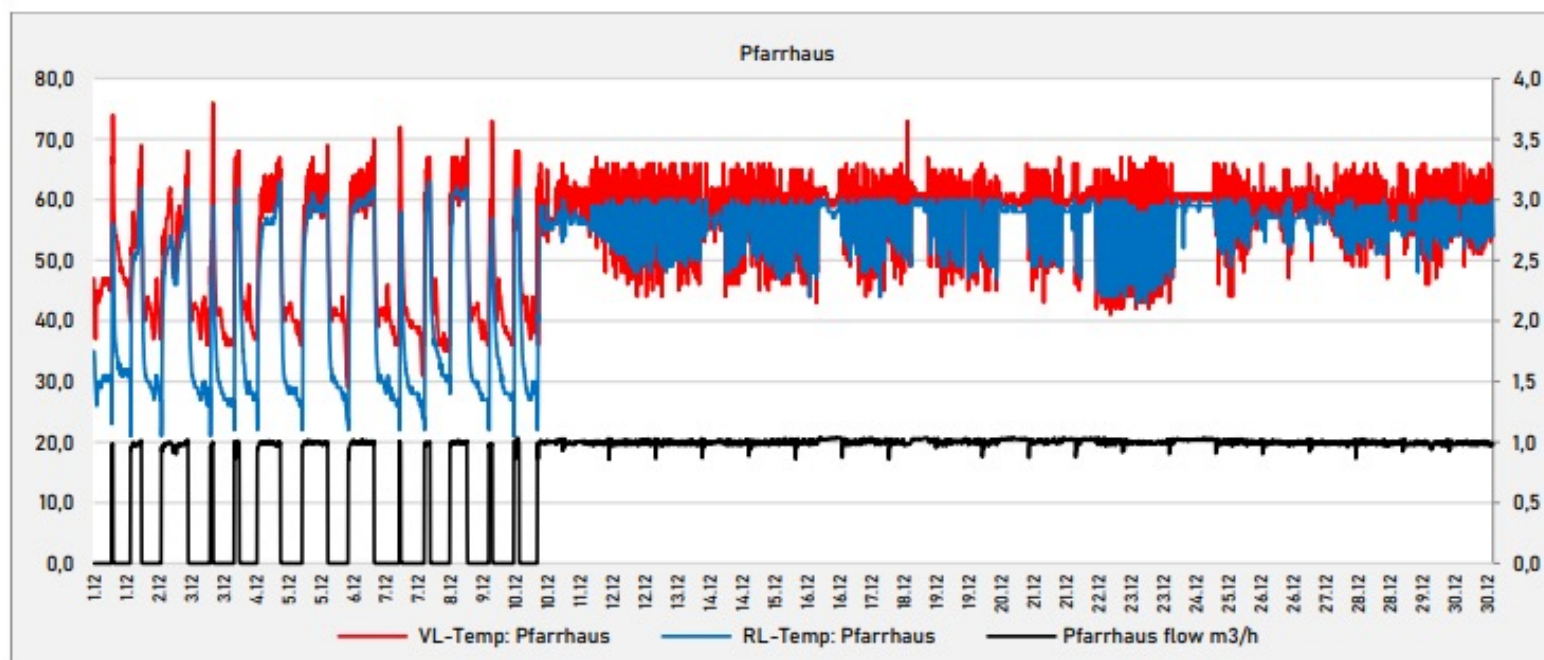
18 Heizkreis Pfarrhaus

Der Heizkreis Pfarrhaus war bereits im November auffällig. Das Diagramm zeigte lediglich eine Ladung des Pufferspeichers, aber keinen kontinuierlichen Wärmeverbrauch. Nach dem Hinweis von Building Monitoring wurden die Einstellungen im Pfarrhaus am 10.12.2020 durch Fa Vollmer korrigiert.

Es ist nur eine geringe Wärmeabnahme erkennbar. Der Regelkreis scheint zu groß dimensioniert. Die Regelparameter und Auslegung des Regelventils sowie der Pumpe sind zu überprüfen. Bitte Rücksprache mit Heizungsfirma nehmen.

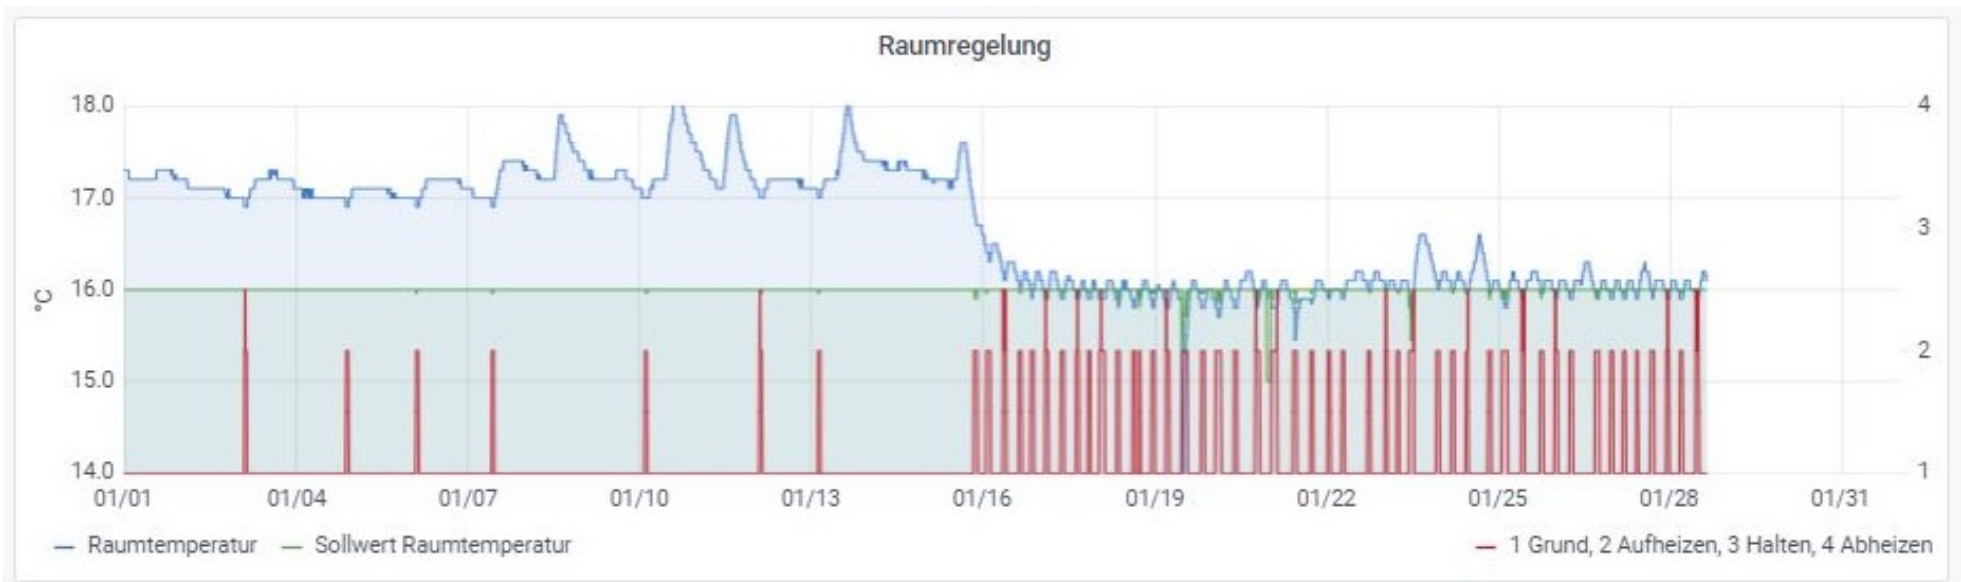
Monitoring Januar 2021: Alarm wegen Trockenheit, ab 20.02. Gegenmaßnahmen

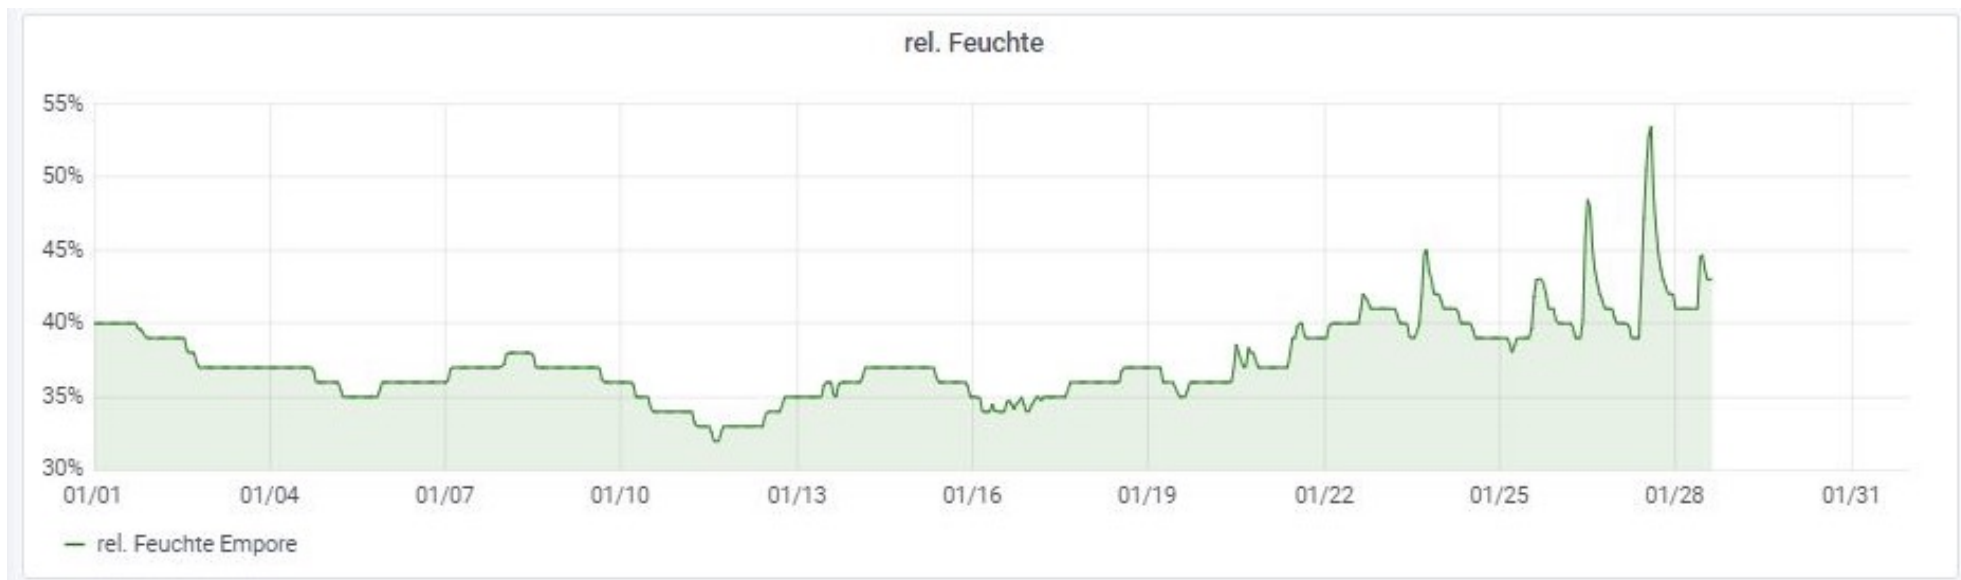
Monitoring Januar 2021: Alarm wegen Trockenheit, ab 20.02. Gegenmaßnahmen
